# RESTAURO E CONSOLIDAMENTO DEL CORONAMENTO DI PALAZZO VECCHIO

Due sono state le principali tipologie d'intervento sul prestigioso palazzo rinascimentale fiorentino, che hanno riportato il coronamento dell'edificio all'antico splendore

di Marcella Anzalone e Claudio Mastrodicasa - Foto di Mauro Muggia

#### Restauro e consolidamento del coronamento di Palazzo Vecchio a Firenze

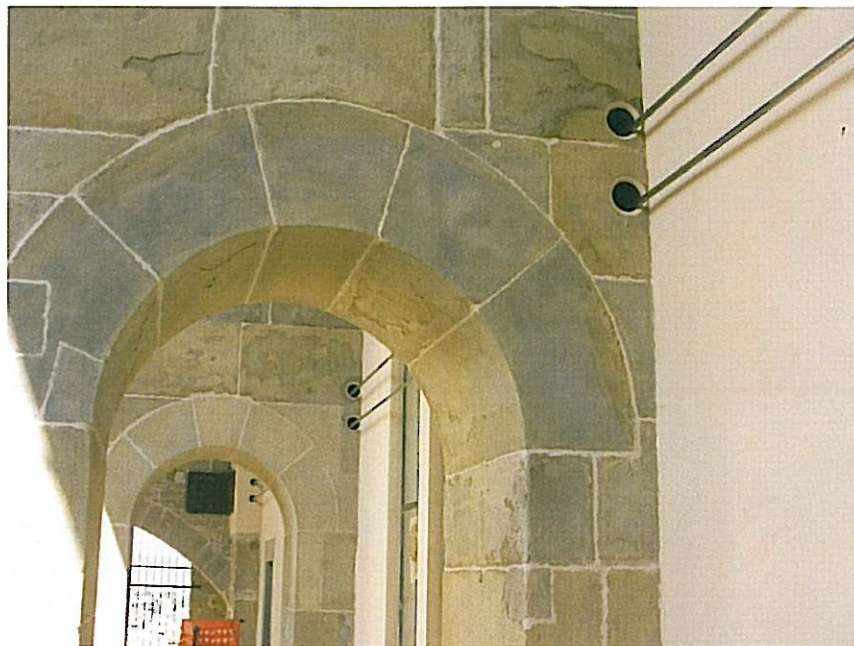
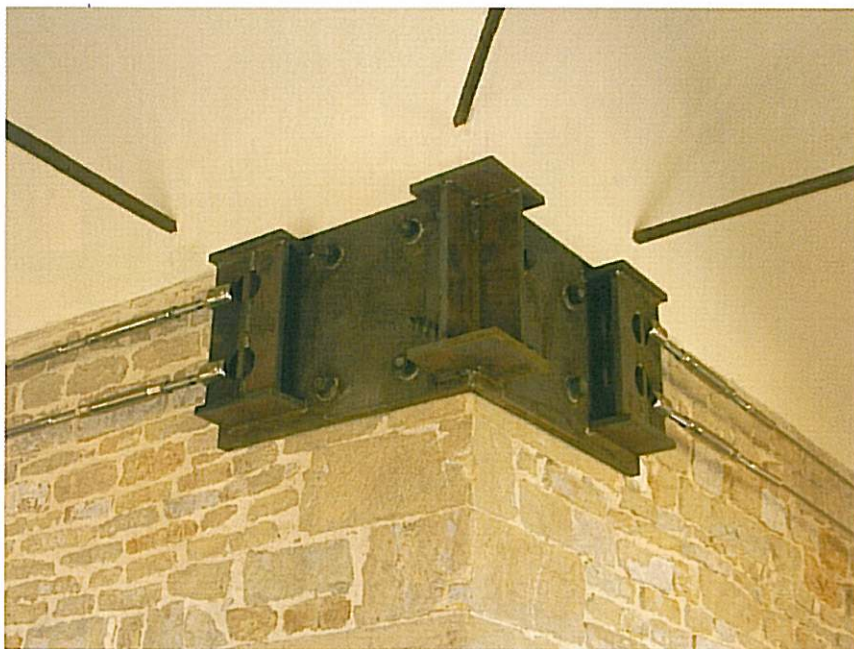
Le immagini documentano le delicate fasi di intervento sull'antico Palazzo

Lo studio risultante ha evidenziato la necessità di eseguire sui due angoli del fabbricato una serie di fori di mm 60 di diametro. Forature eseguite con la collaborazione della Tecnodiamante srl di Firenze che per l'occasione ha utilizzato una carotatrice orizzontale di derivazione industriale specificatamente modificata.

All'interno di ogni foro è stata posizionata una barra in acciaio di 20 mm di diametro e di lunghezza variabile dai 230 cm ai 950 cm. Le barre, prima di essere inserite nei fori predisposti, sono state preventivamente inserite entro una calza di tessuto con funzioni di contenimento della malta da iniettare secondo una tecnologia studiata dalla Bossong.
