Risanamento strutturale

Basilica di S. Maria Maggiore a Bergamo

Una riqualificazione strutturale doc

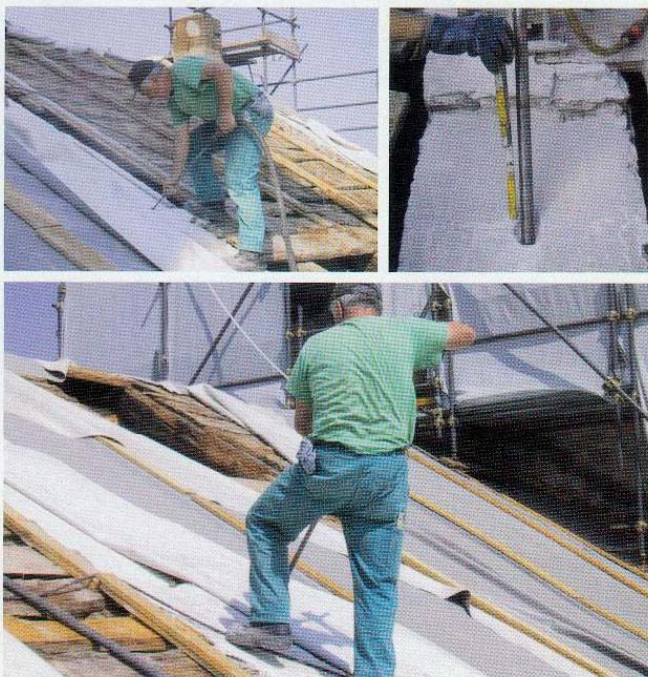
L'inserimento delle barre

Per l'iniezione della resina epossidica Bossong BCR400 Epox è stato necessario effettuare l'estrusione mediante apposita pompa pneumatica BOSS 400 e relative prolunghe per garantire il riempimento di 2/3 del volume del foro a partire dal fondo.

Successivamente all'estrusione della resina si è proceduto all'inserimento delle barre: barre filettate M24 in acciaio inox con lunghezze variabili da 1,00m a 1,50m.
