# RESTAURO E CONSOLIDAMENTO DEL CORONAMENTO DI PALAZZO VECCHIO

Due sono state le principali tipologie d'intervento sul prestigioso palazzo rinascimentale fiorentino, che hanno riportato il coronamento dell'edificio all'antico splendore

di Marcella Anzalone e Claudio Mastrodicasa - Foto di Mauro Muggia

#### Restauro e consolidamento del coronamento di Palazzo Vecchio a Firenze

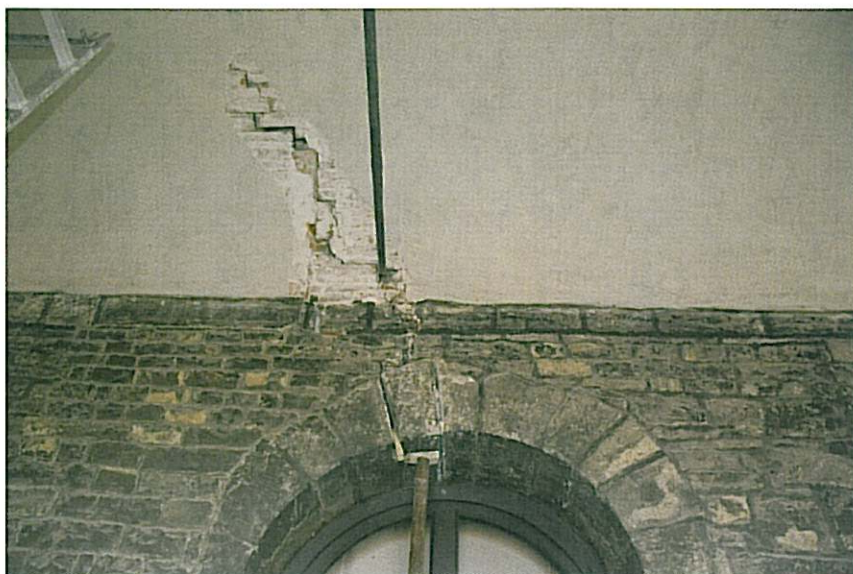
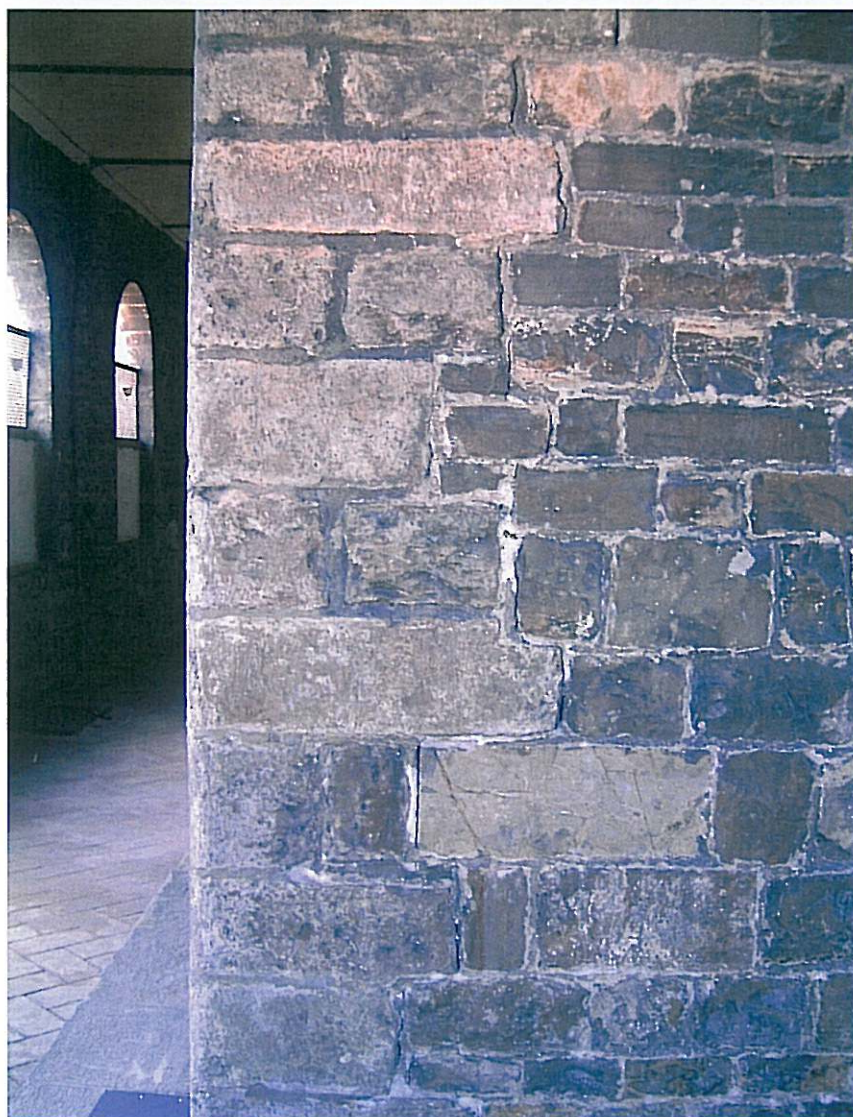
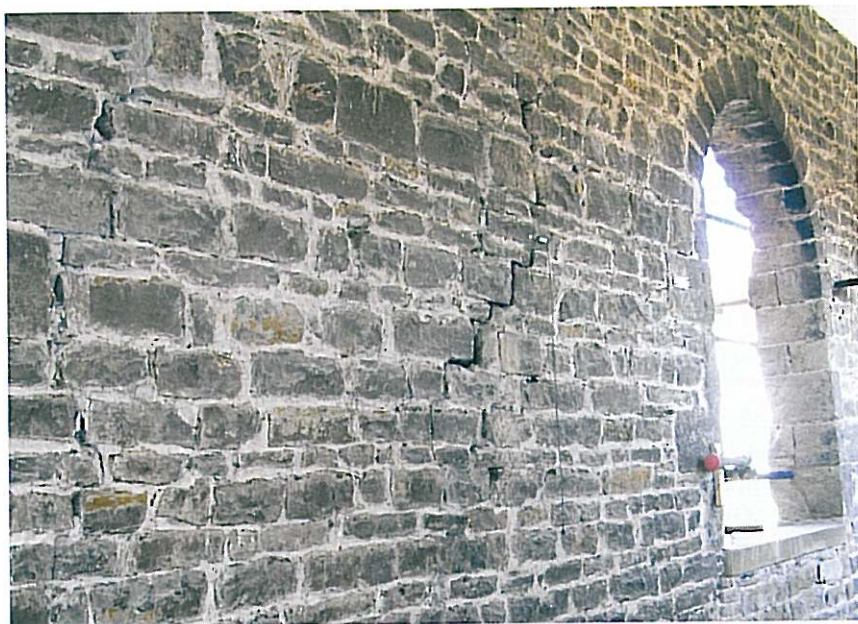
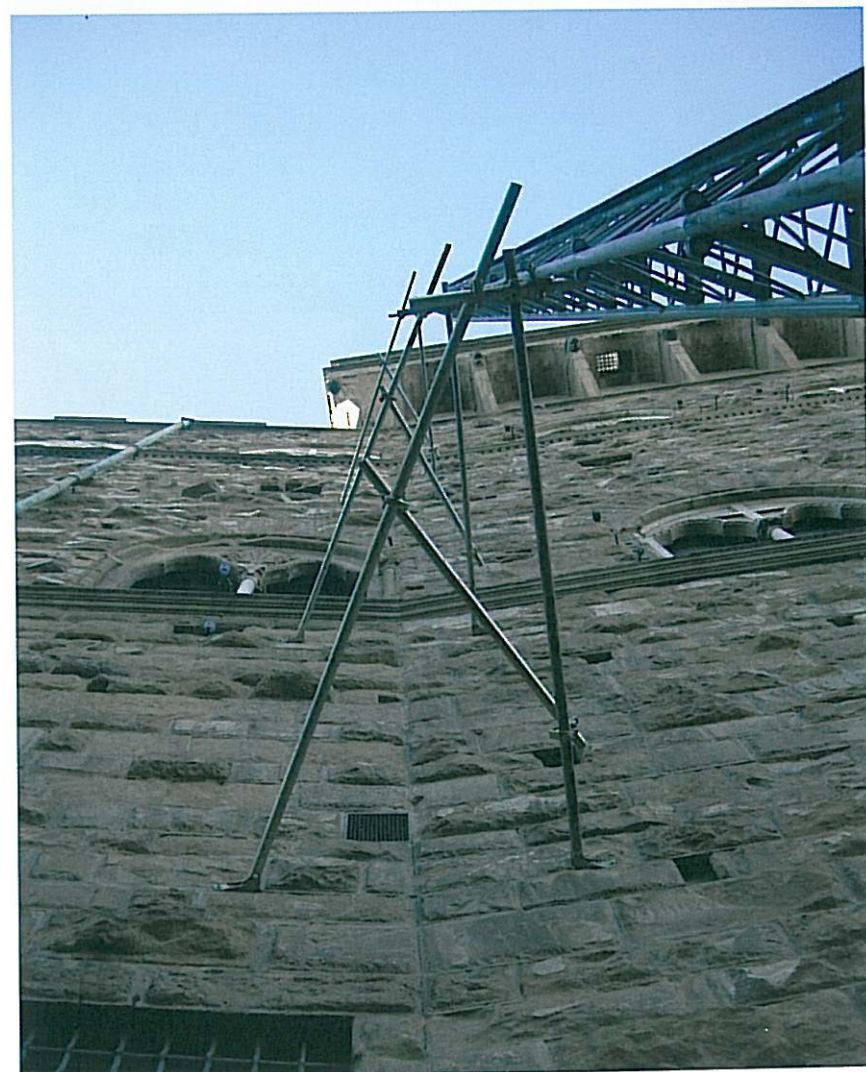
Gli studi e le analisi svolte per comprendere le cause delle fessurazioni, l'entità del danno e il rischio di cedimenti della struttura hanno individuato specifici problemi: un generalizzato allentamento della muratura; ben

quattro capochiave delle finestre ad arco della Sala delle Bandiere risultavano allentati di oltre 40 mm, dunque a rischio di imminente distacco; tre architrave erano lesionate e la muratura interna dei due angoli (nord-ovest e sud-ovest) presentavano fessurazioni significative, superiori ai 10 mm.

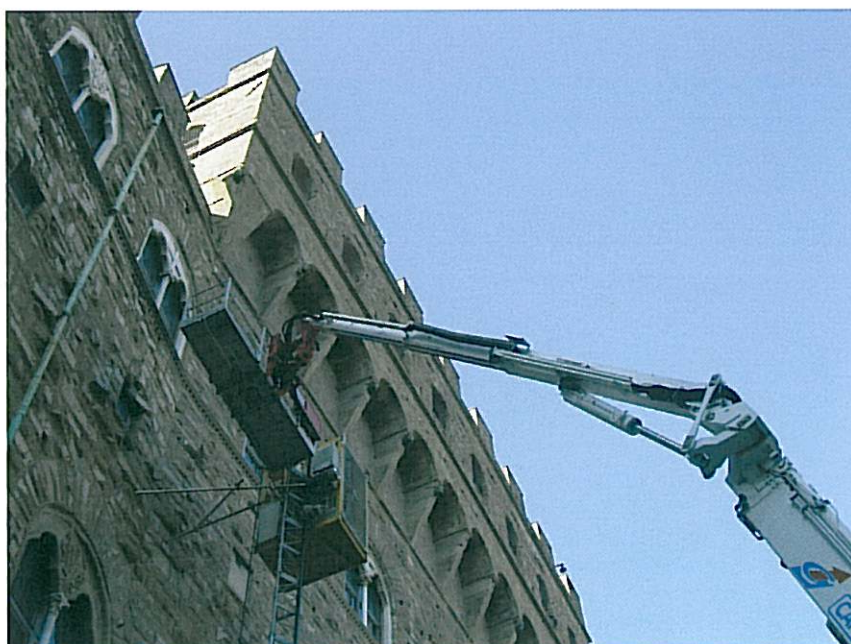
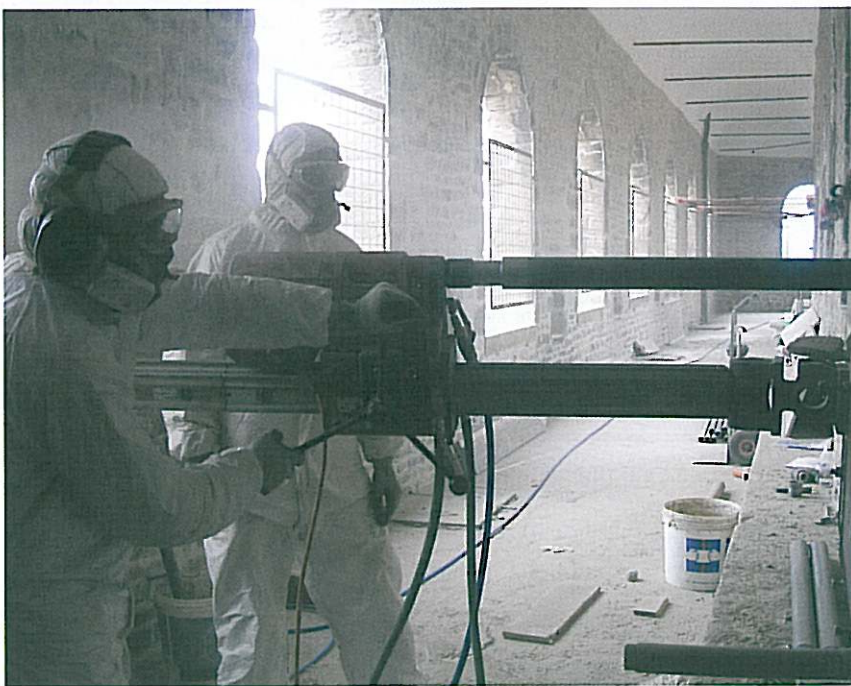
L'intervento di consolidamento, invece, nasce dalla necessità di "ricucire" quattro distinte lesioni che sono emerse durante l'esecuzione del restauro dei camminamenti medesimi.

delicato intervento. Lo schema progettuale, redatto dall'arch. Mastrodicasa, è stato sottoposto al consulente strutturale l'ing. Michele Albano e successivamente inoltrato alla Bossong srl che, tramite l'ing. Elena Poverello, ha dimensionato le barre di consolidamento.

Lo studio risultante ha evidenziato la necessità di eseguire sui due angoli del fabbricato una serie di fori di mm 60 di diametro. Forature eseguite con la collaborazione della Tecnodiamante srl di Firenze che per l'occasione ha utilizzato una carotatrice orizzontale di derivazione industriale specificatamente modificata.
